**BALATONVILÁGOS, ALIGA PROJEKT
SZABÁLYOZÁSI TERVÉHEZ
TALAJMECHANIKAI ÉS HIDROGEOLÓGIAI SZAKVÉLEMÉNY
A MOZGÁSVESZÉLYES PARTFALAK STABILIZÁCIÓS PROGRAMJÁVAL**

FTV Zrt.tsz.: 2009/197-22

Dátum: 2009.12.16.

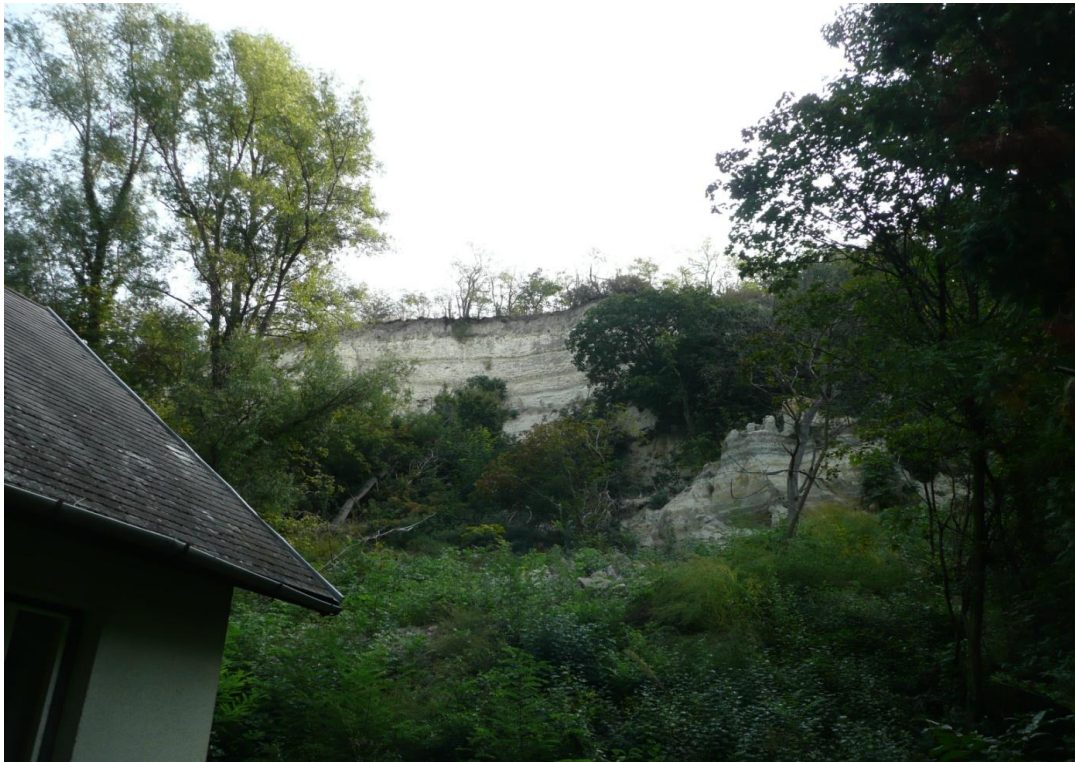
Ilyen tömbös leszakadást regisztráltak a XVI. jelű villa mögötti partélen és a borozó feletti partfal szakaszon 50-60 m hosszúságban. Hasonló hatásra bekövetkezett, omlás és leszakadás nélküli, korábbi lezökkenés és a tömb kibillenésének nyomai tapasztalhatók a terület É-i részén, a Szélső utcával párhuzamos telekhatáron.

1. kép Tömbös leszakadás nyoma és a megmaradt partfal a XVI. villa mögött

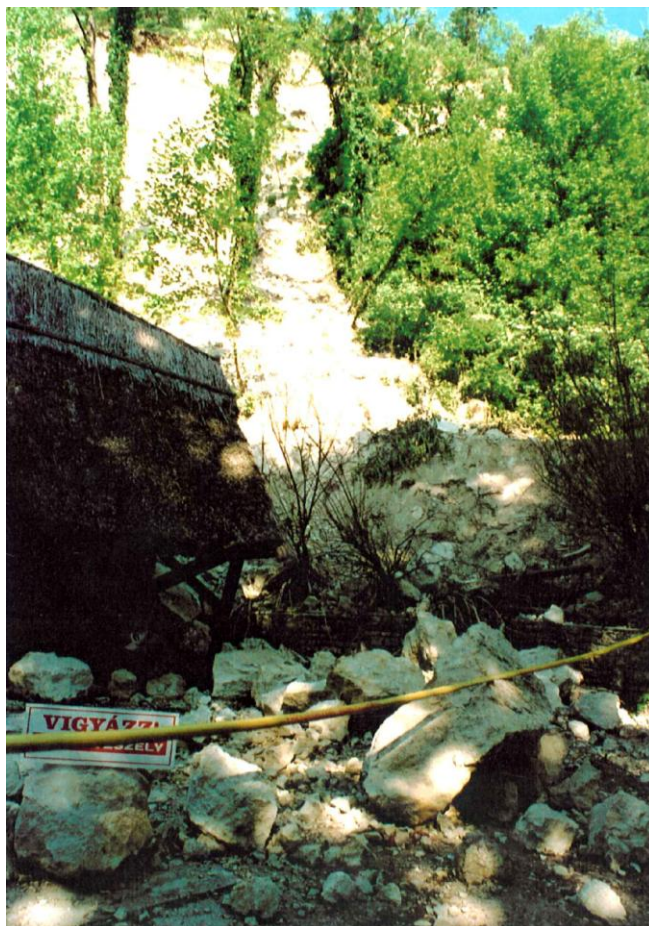
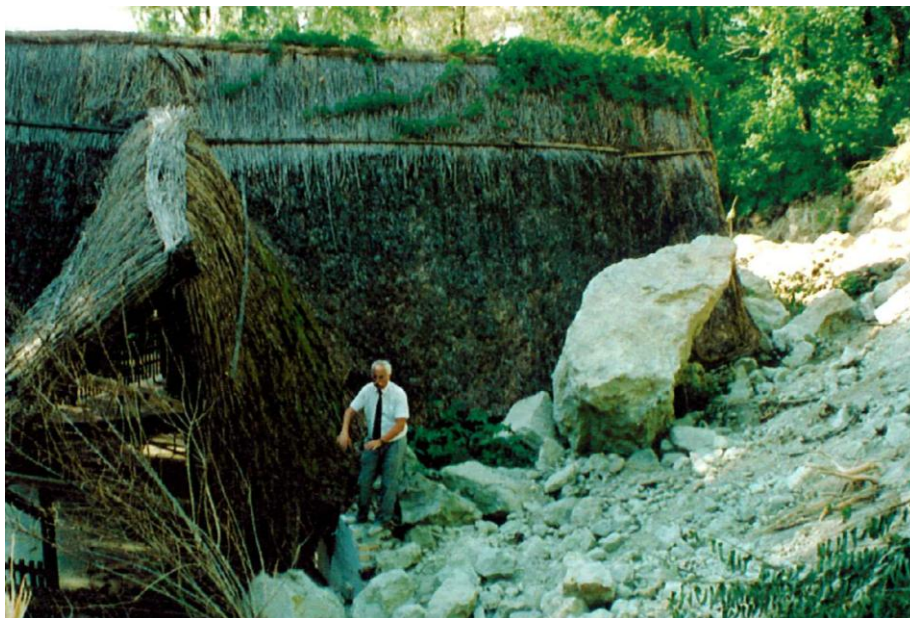
2-3. képek A partfal tömbös leszakadása 1997-ben a Borozó mögötti partfal szakaszon

A borozó feletti magaspart szakaszon 50-60 m hosszúságban a tömbösen leszakadt partélt még mozgásveszélyes tömbjeit gépi földmunkával eltávolították és a rézsűs felszínt alakították ki. **(6. kép)**

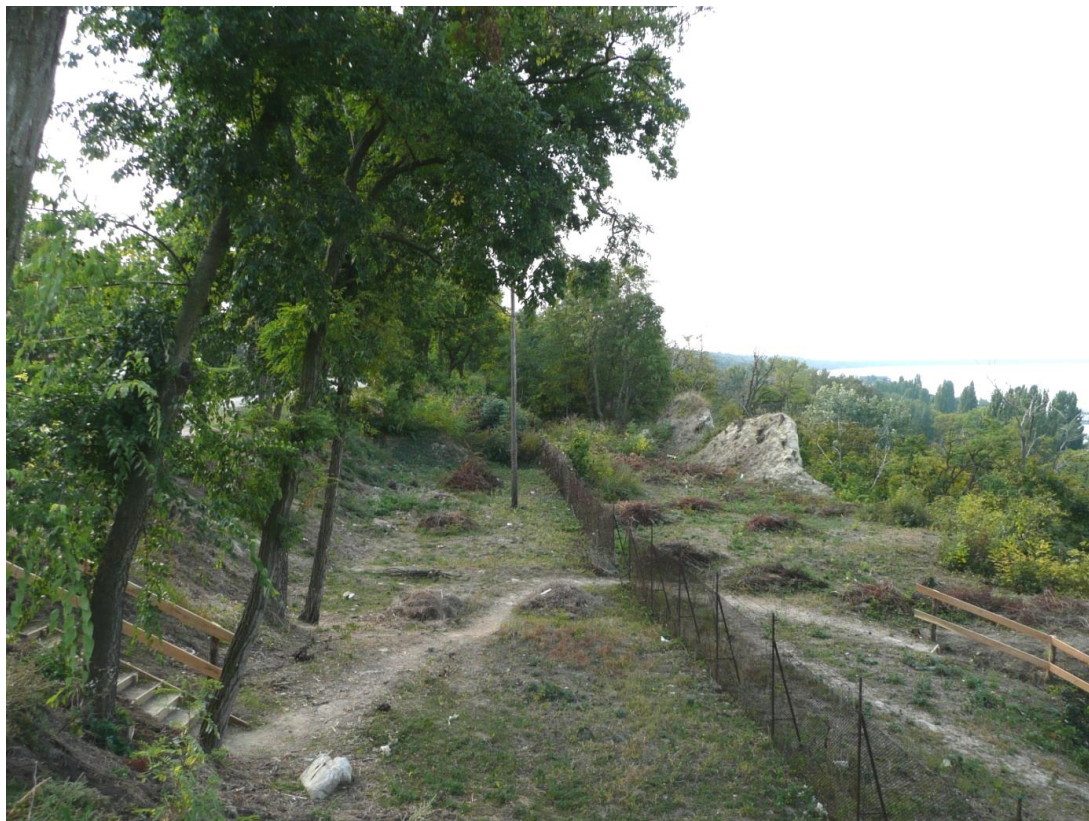
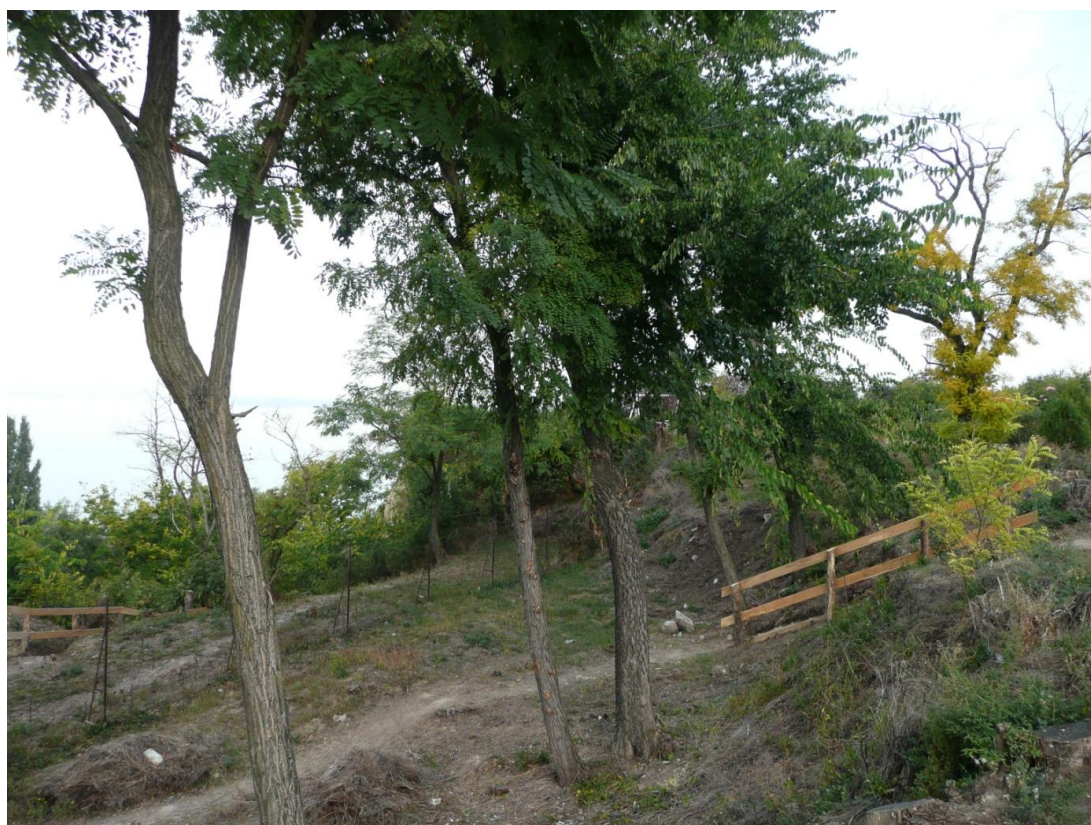
4-5. képek Korábbi lezökkenés és a tömb kibillenésének nyomai a terület É-i részén, a Szélső utcával párhuzamos telekhatáron.

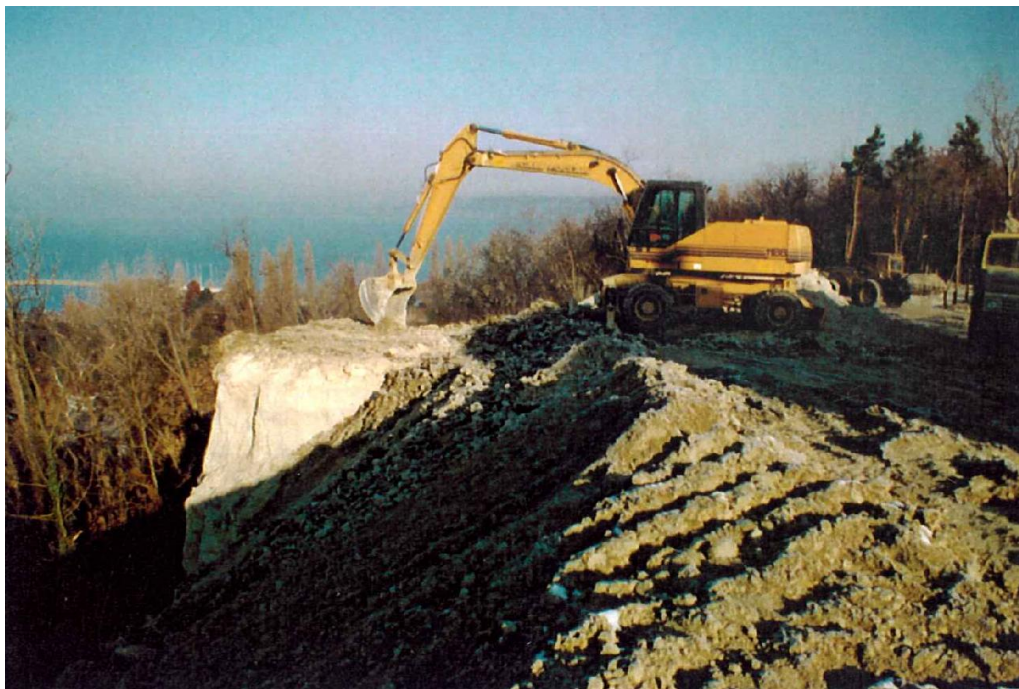
6. kép A Borozó feletti partél 50-60°-os rézsűs felszínrendezése az 1997. évi tömbös leszakadás után
